自動車事故防止のために しっかり 点検・整備 しましょう。

事業用自動車の点検・整備の概要

〈点検例〉ホイール・ボルト関係の点検内容

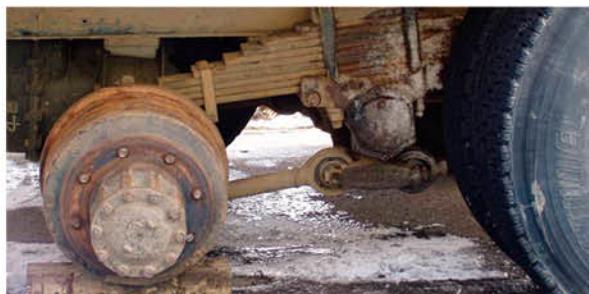
大型自動車の車輪脱落事故

ボルトの折損を伴うタイヤの脱落事故は、平成15年4月以降、平成31年3月末までに671件発生しており、平成20年4月には、東名高速自動車道でホイール・ボルト折損により脱落したタイヤが対向してきたバスに衝突し、バスの運転者が死亡した事故が発生しています。車輪脱落事故は、ディスク・ホイールを取り付ける際に不適切な（強すぎる、弱すぎる）ホイール・ボルトの締め付け、タイヤ交換時にディスク・ホイールの種類（スチール製、アルミ製）に合ったホイール・ボルト、ホイール・ナットを使用しないこと（誤組）等によって引き起こされます。

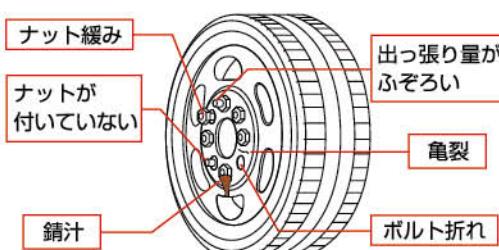
①目視での点検

1日1回、運行前に日常点検を実施することになっています。乗用車と比べて走行距離も多いことから、クルマの健康状態をしっかりチェックし、事故を未然に防止するためにも日常点検を行いましょう。
